**MESSAGGIO MUNICIPALE NO. 72**

**Preavviso del Comune di Cugnasco-Gerra sul Messaggio 22 giugno 2011 della Delegazione del Consorzio intercomunale acqua potabile Val Pesta concernente la richiesta di un credito d'investimento di Fr. 159'000.- per gli interventi prioritari di risanamento ai manufatti delle sorgenti ed a quelli situati a valle della camera di ripartizione numero 1, e concessione del credito d'investimento di Fr. 55'650.- per il pagamento della quota parte del contributo a carico dell'Azienda acqua potabile di Cugnasco-Gerra**

RICHIEDA DI UN CREDITO DI INVESTIMENTO DI Fr. 159'000.-  
PER GLI INTERVENTI PRIORITARI DI RISANAMENTO AI MANUFATTI DELLE SORGENTI  
ED A QUELLI SITUATI A VALLE DELLA CAMERA DI RIPARTIZIONE NUMERO 1

**Studio sul risanamento dell'acquedotto intercomunale Val Pesta abbinato al recupero energetico.**

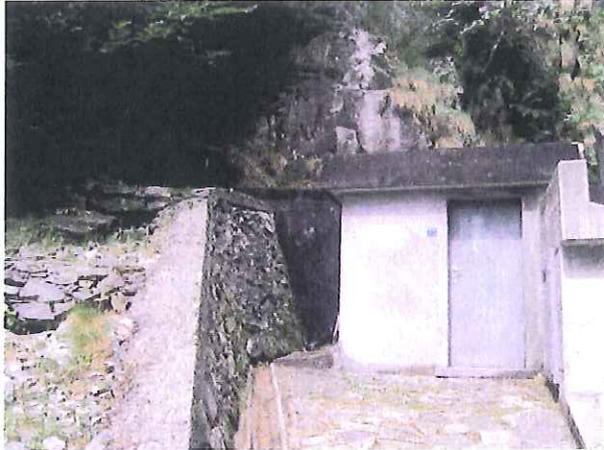
La captazione presenta i seguenti difetti:

Foto 1. Porta d'accesso.

I costi di costruzione (esclusi quindi gli imprevisti, gli onorari per la progettazione e la direzione lavori e i costi transitori) risultano variabili tra ca. 12'300 CHF (cfr. Variante A) e 16'600 CHF (cfr. Variante C).

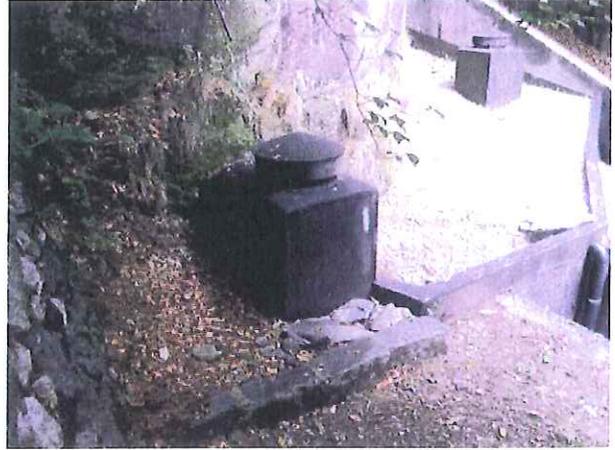
Foto 2. Camini di ventilazione.

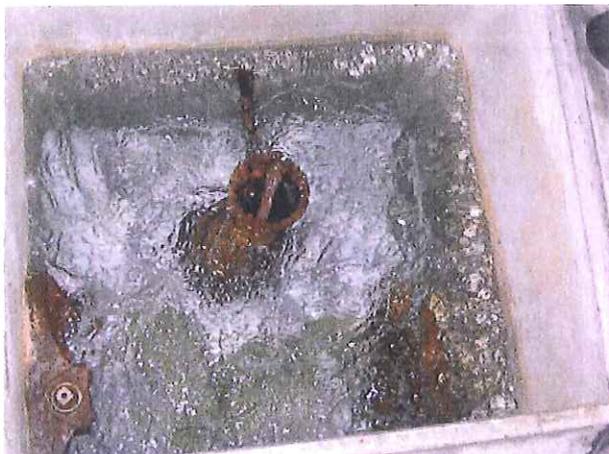
Foto 3. Vano di raccolta dell'acqua.

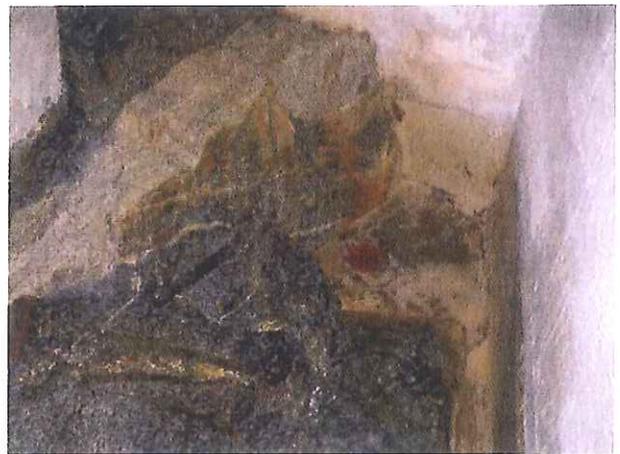
Foto 4. Condotta in PVC sul fondo.

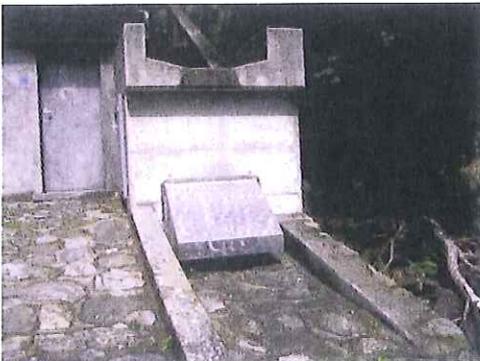
Foto 5.

La captazione presenta i seguenti difetti:

I costi di costruzione (esclusi quindi gli imprevisti, gli onorari per la progettazione e la direzione lavori e i costi transitori) risultano variabili tra ca. 5'300 CHF (cfr. Variante A) e 8'400 CHF (cfr. Variante C).

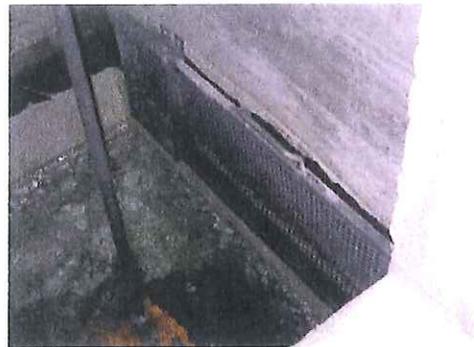
Foto 6. Vano di raccolta dell'acqua.

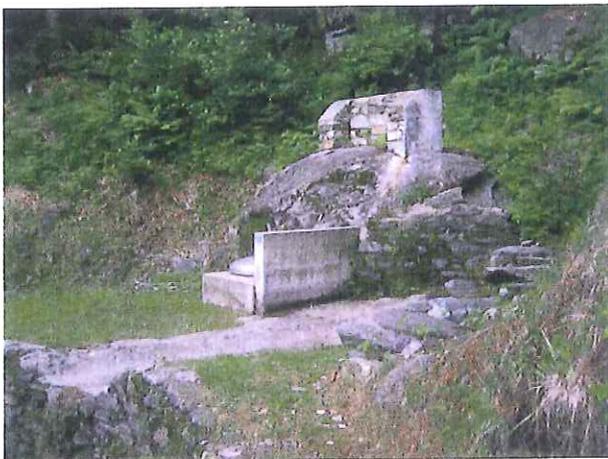
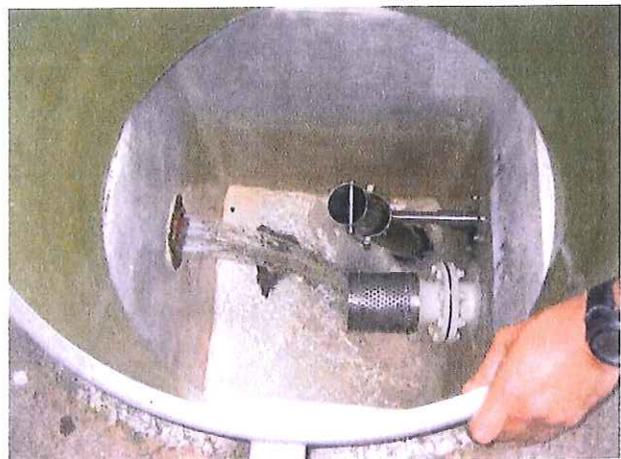
La captazione presenta i seguenti difetti:

I costi di costruzione (esclusi quindi gli imprevisti, gli onorari per la progettazione e la direzione lavori e i costi transitori) risultano pari a ca. 1'100 CHF .

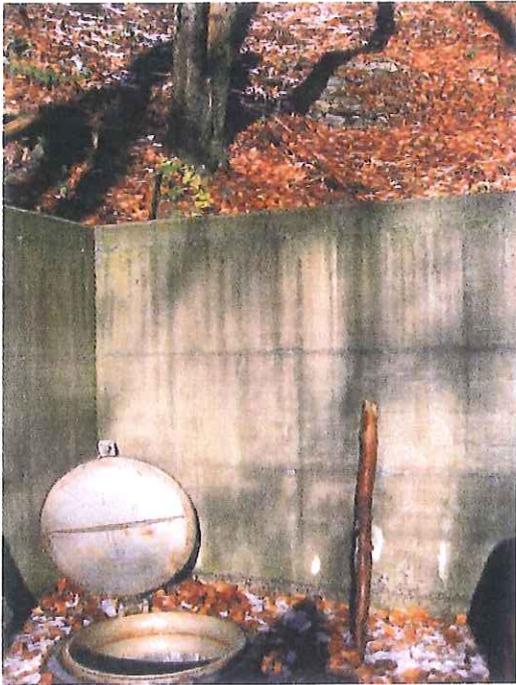
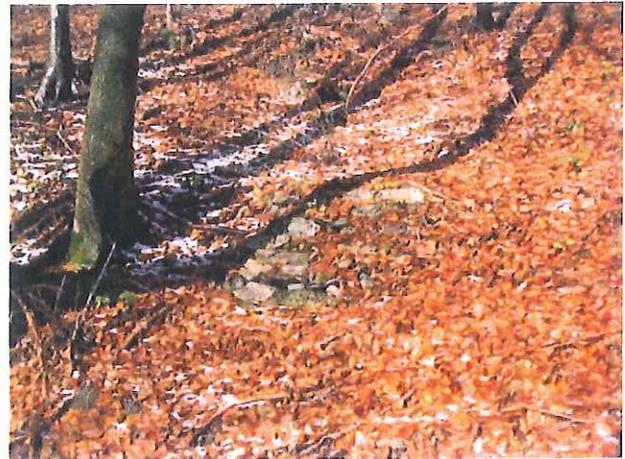
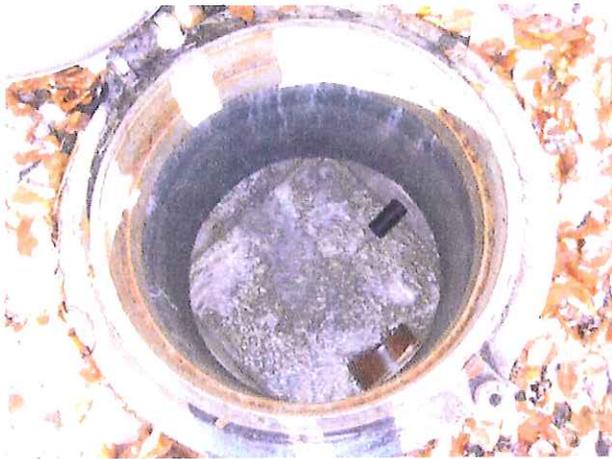
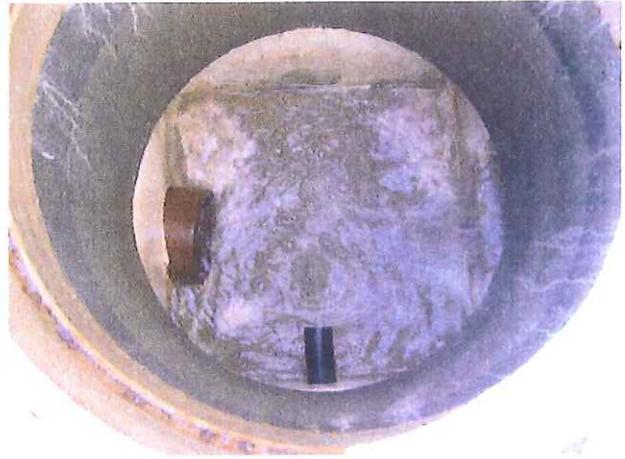
La captazione presenta i seguenti difetti:

I costi di costruzione (esclusi quindi gli imprevisti, gli onorari per la progettazione e la direzione lavori e i costi transitori) risultano pari a ca. 9'200 CHF .

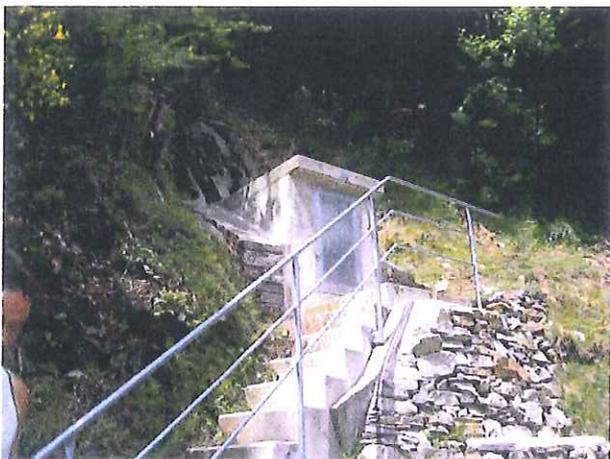
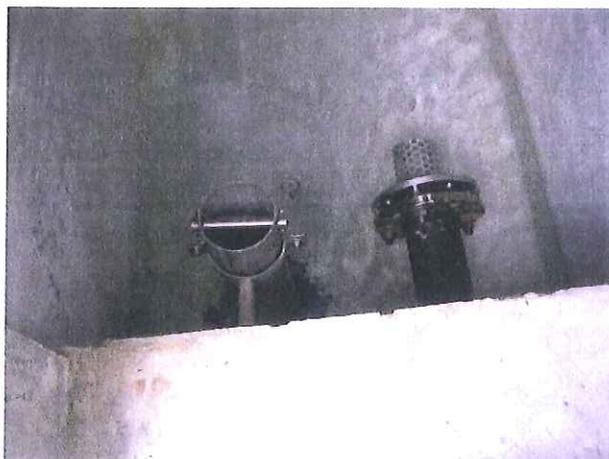
La captazione presenta i seguenti difetti:

I costi di costruzione (esclusi quindi gli imprevisti, gli onorari per la progettazione e la direzione lavori e i costi transitori) risultano variabili tra ca. 3'300 CHF (Variante A) e 7'100 CHF (cfr. Variante C).

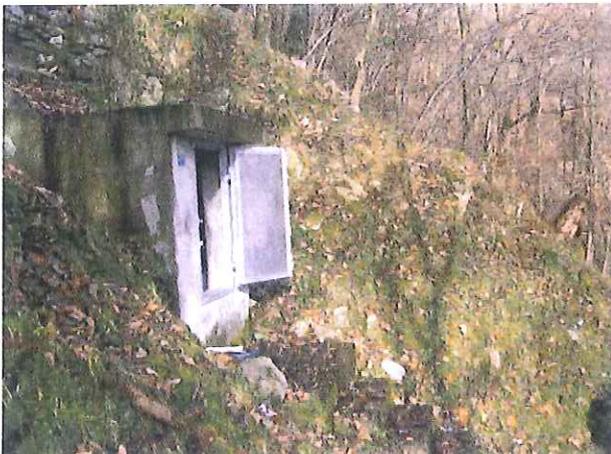
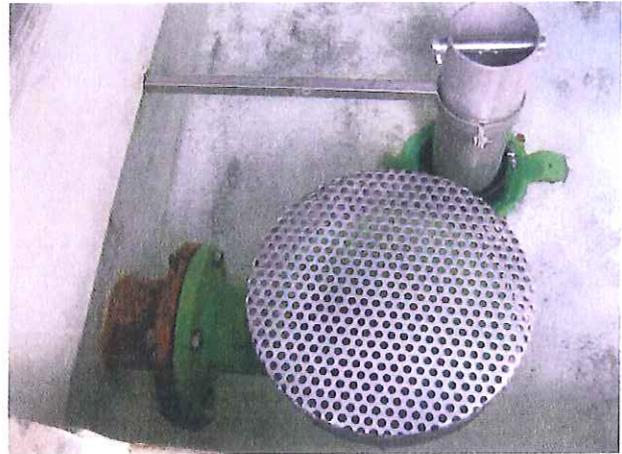
La captazione presenta i seguenti difetti:

I costi di costruzione (esclusi quindi gli imprevisti, gli onorari per la progettazione e la direzione lavori e i costi transitori) risultano variabili tra ca. 2'800 CHF (Variante A) e 6'600 CHF (cfr. Variante C).

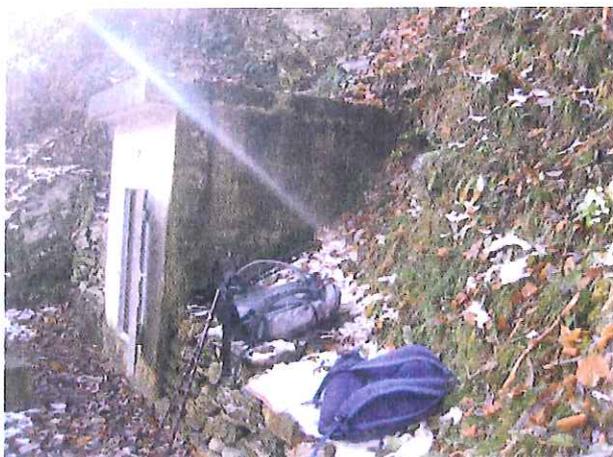
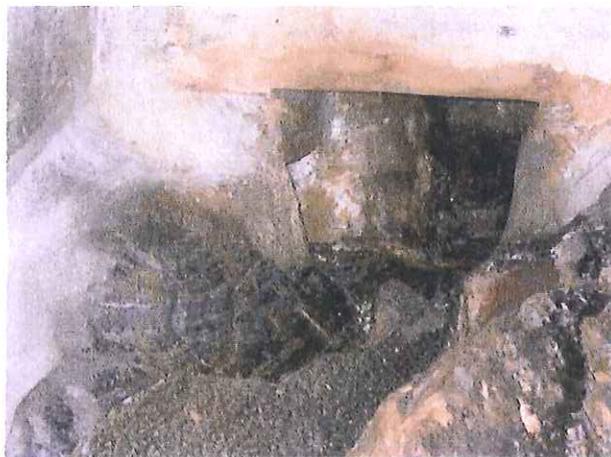
La captazione presenta i seguenti difetti:

I costi di costruzione (esclusi quindi gli imprevisti, gli onorari per la progettazione e la direzione lavori e i costi transitori) risultano variabili tra ca. 3'000 CHF (Variante A) e 6'800 CHF (cfr. Variante C).

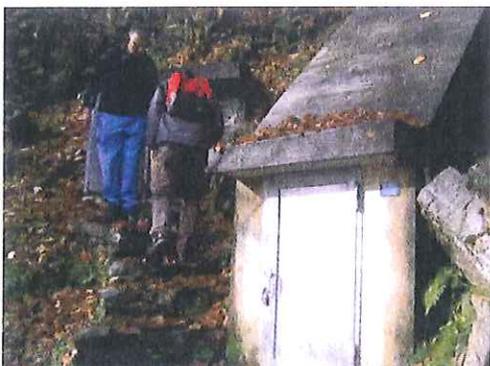
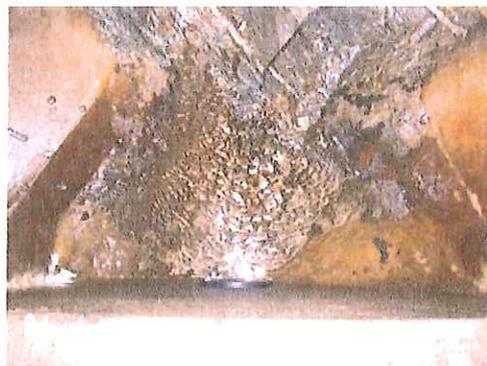
La captazione presenta i seguenti difetti:

I costi di costruzione (esclusi quindi gli imprevisti, gli onorari per la progettazione e la direzione lavori e i costi transitori) risultano variabili tra ca. 4'000 CHF (Variante A) e 7'800 CHF (cfr. Variante C).

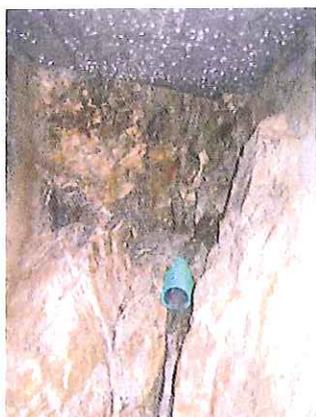
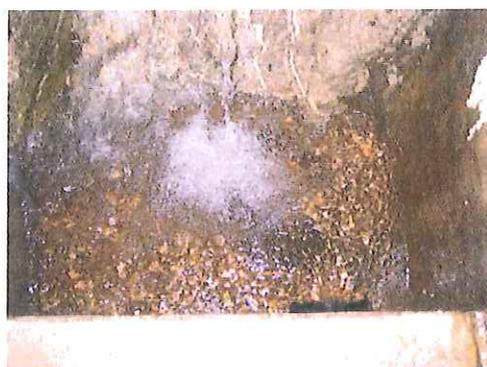
La captazione presenta i seguenti difetti:

I costi di costruzione (esclusi quindi gli imprevisti, gli onorari per la progettazione e la direzione lavori e i costi transitori) risultano variabili tra ca. 4'200 CHF (Variante A) e 8'000 CHF (cfr. Variante C).

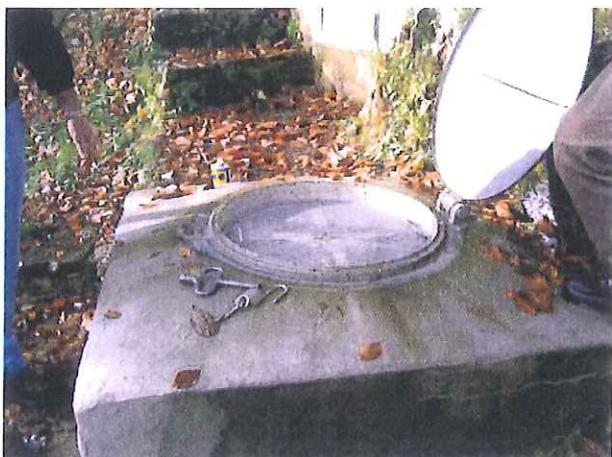
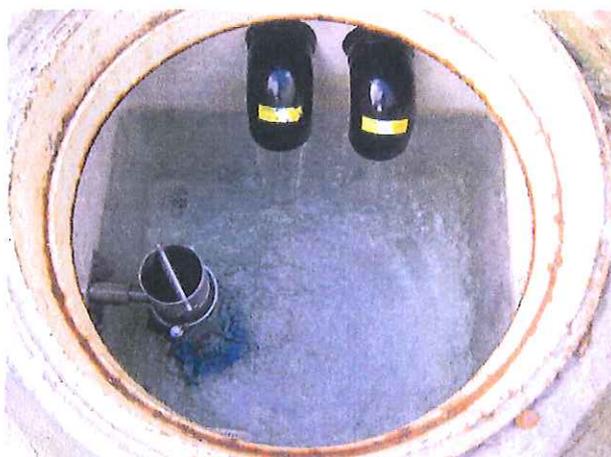
La camera presenta i seguenti difetti:

I costi di costruzione (esclusi quindi gli imprevisti, gli onorari per la progettazione e la direzione lavori e i costi transitori) risultano pari a ca. 3'800 CHF .

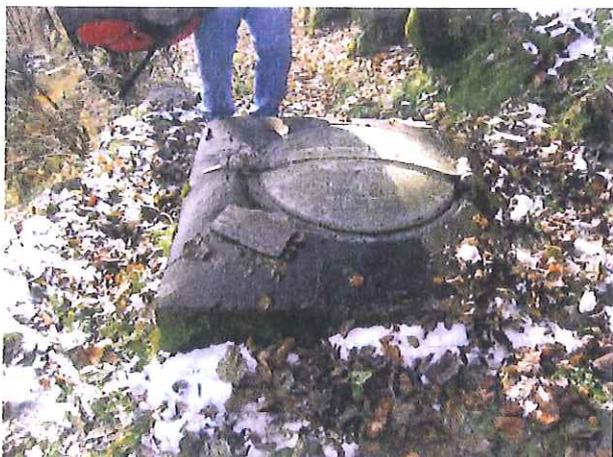
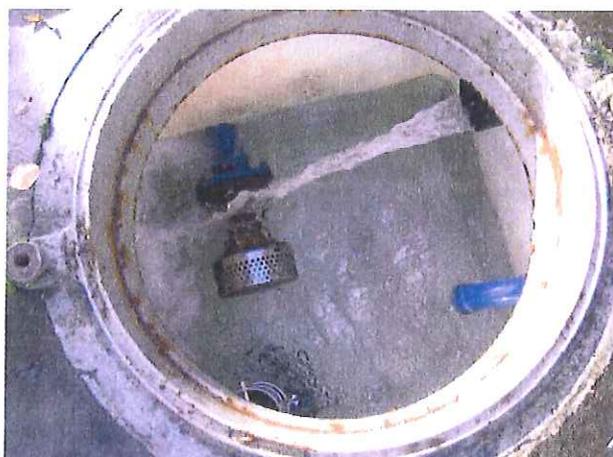
La camera presenta i seguenti difetti:

I costi di costruzione (esclusi quindi gli imprevisti, gli onorari per la progettazione e la direzione lavori e i costi transitori) risultano pari a ca. 3'800 CHF .
